Predmet: **STUDIJA PROCJENE ZDRAVSTVENOG STANJA STABALA  
U PARKU BANA JOSIPA JELAČIĆA U GLINI**

Naručitelj: **GRAD GLINA**  
Trg bana Josipa Jelačića 2  
44400 Glina

Izvoditelj: **HORTING SISAK d.o.o.**  
K. Tomislava 26  
44000 Sisak

Sisak, lipanj 2008.

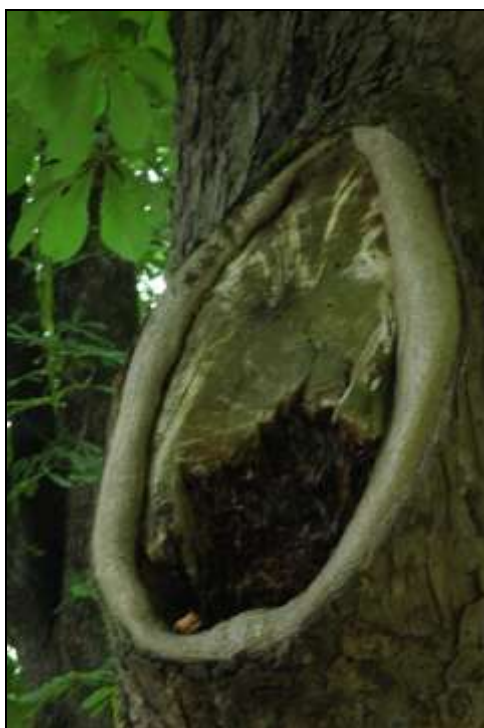
Ova je činjenica prvenstveno rezultat nepravovremene i nepravilne njege drveća. Posebice je na ovako nepovoljnu vitalnost stabala utjecao jak rez krošnje u glavu, koji je izveden u prošlosti, a koji je za posljedicu imao fiziološko slabljenje stabala, te stvaranje velikih, otvorenih, teško kalusirajućih rana koje su onda predstavljale direktno mjesto ulaska mikroorganizama uzročnika truleži. Jednako tako, rezultat ovih neprimjerenih mjera njege krošnje bilo je i naknadno stvaranje krošnje izbijanjem novih grana na mjestu reza u glavu, tj. iz glave debla (mjesto spoja debla i krošnje). Takva glava debla zbog koncentracije grana na jednom mjestu, koje su istovremeno i pretjerano dugačke, danas predstavlja najveću opasnost od izloma.

Teško kalusirajuća rana

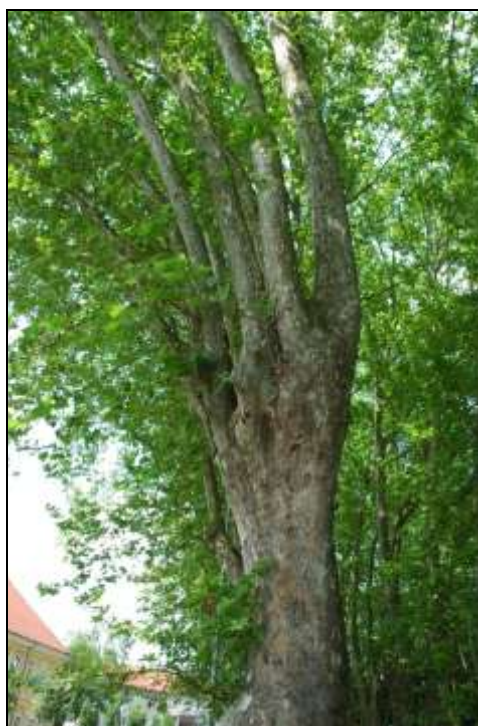
Koncentracija grana na glavi debla

Nakon ove faze, predviđena je **druga faza** sanacije stabala, odnosno sanacija krošanja stabala, koja su zbog nepovoljnog uvjeta rasta u zgusnutom rasteru sadnje, a u potrazi za neophodnim svjetlom, dosegla ekstremne visine, ostvarujući pri tome atipične, nerazvijene, uske, a izrazito visoke krošnje. Uzimajući u obzir da je u prošlosti na istim stablima (platane, divlji kesten) izvođen tzv. „jaki rez krošnje u glavu“, koji je, osim što je za posljedicu imao fiziološko slabljenje stabala, te stvaranje velikih, otvorenih, teško kalusirajućih rana, rezultirao i naknadnim stvaranjem krošnje izbijanjem novih grana na mjestu reza u glavu, odnosno iz glave debla. Takva „glava debla“ zbog koncentracije izbijanja grana na jednom mjestu predstavlja najveću opasnost od izloma.

Ovako strukturirana krošnja s velikim brojem ekstremno dugačkih grana izraslih iz jednog mjesta izrazito je podložna njihanju, pri čemu kod snažnijeg vjetra mogu zatajiti pojedini segmenti strukture drva, a što povećava mogućnost lomova dijelova krošnje. Kako bi se mogućnost i amplituda njihanja krošnji smanjila, a time prevenirala mogućnost lomova iste, potrebno je redukcijском odnosno sigurnosnom rezidbom izvesti strogo kontrolirano prikraćivanje krošnje. Pri tome bi se prikraćivanje krošnje po visini kod platana izvodilo u opsegu 20-25 %, a kod divljeg kestena i do 30 %. Istovremeno bi se izvodila i sanitarna rezidba kojom bi se, prema potrebi, uklonile suhe i bolesne grane, kao i štrljci odlomljenih grana.

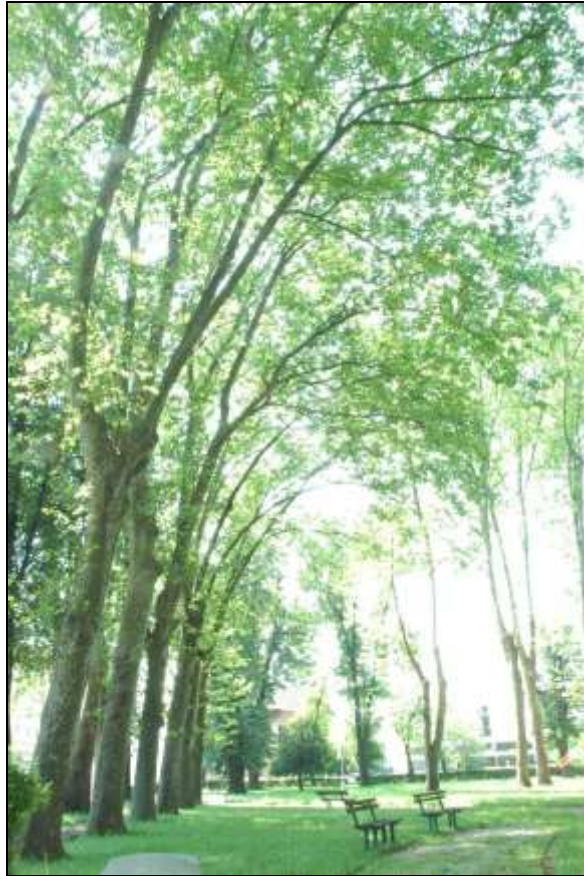
Svemu ovome treba pridodati da je prvobitna pogreška već učinjena neodgovarajućim izborom vrste odnosno neprimjerenim rasterom sadnje, pa je tako kod aleja platana razmak unutar reda cca 5,5 metara, dok je između reda 4,5 metara, a kod platana od kat.broja 69 do kat.broja 82 razmak između reda još je i manji te iznosi svega 3,5 metara.

Platane su gorostasna stabla izuzetno široke krošnje, izrazite vrste svjetla, neprimjerene za sadnju u uskom sklopu. Uslijed nedostatka prostora i svjetla krošnje se deformiraju i asimetrično razvijaju.

Asimetrično razvijene krošnje uslijed nedostatka prostora i svijetla

Ukoliko se već odabrala platana za sadnju na uskom razmaku neophodna je bila redovita uzgojna i oblikovna rezidba istih, kako bi se dimenzije ovih monumentalnih stabala zadržale prihvatljivim za uvjete parka.
