Predmet: **STUDIJA PROCJENE ZDRAVSTVENOG STANJA STABALA  
U PARKU BANA JOSIPA JELAČIĆA U GLINI**

Naručitelj: **GRAD GLINA**  
Trg bana Josipa Jelačića 2  
44400 Glina

Izvoditelj: **HORTING SISAK d.o.o.**  
K. Tomislava 26  
44000 Sisak

Sisak, lipanj 2008.

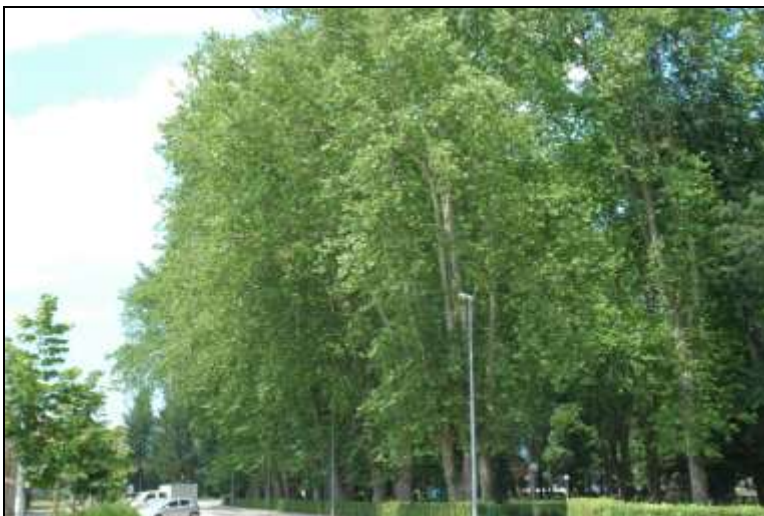
Drvored platana uz prometnicu na zapadu (lipanj 2008.)

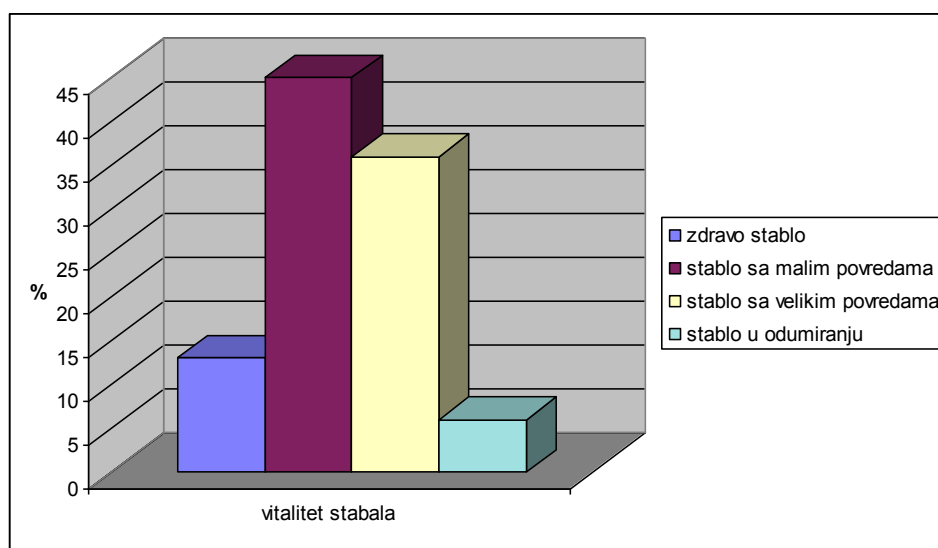
### Ocjena zdravstvenog stanja stabala u parku

1. zdravo stablo	21 kom.	13 %
2. stablo sa malim povredama	76 kom.	45 %
3. stablo sa velikim povredama	60 kom.	36 %
4. stablo u odumiranju	10 kom.	6 %

Statistička obrada vrijednosti procjene zdravstvenog stanja svih stabala unutar parka ukazuje kako je najveći broj stabala, njih gotovo 60 %, ocjenjen kao zdrava stabla i stabla s malim povredama.

Međutim ova općenito povoljna ocjena vitaliteta stabala cjelokupnog parka prvenstveno je rezultat činjenice kako su u parku zastupljena stabla različitih dobnih skupina, što možemo zaključiti iz analize stabala prema **prsnom promjeru** debla. Podaci u prilogu ukazuju nam da su mlada stabla, prsnog promjera do 40 cm, u ukupnom broju stabala zastupljena sa 19%. Ako se istim pridodaju i stabla čiji prsni promjer je u razredu od 41 do 60 cm, njih 23 komada, ukupna zastupljenost stabala mlađe dobne skupine, koja povoljno djeluju na ocjenu zdravstvenog stanja, iznosi 33 %.

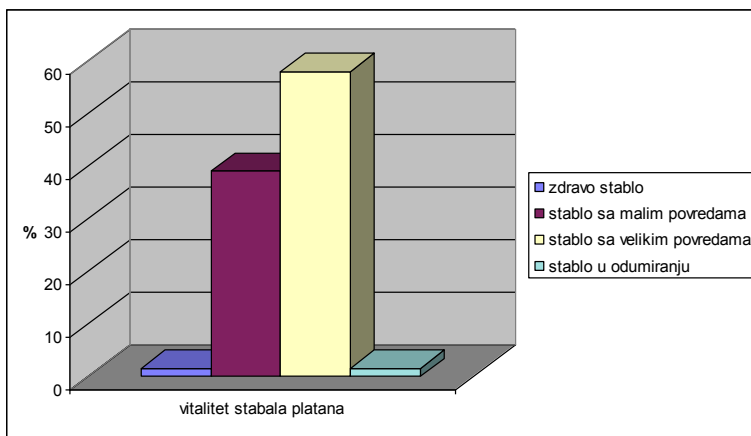
### Ocjena zdravstvenog stanja stabala platana

Kada se statistička obrada rezultata zdravstvenog stanja stabala u parku prenese na pojedinačne drvorede, **platana i divljeg kestena**, dobivaju se bitno nepovoljniji rezultati! Tako ocjena zdravstvenog stanja platana ukazuje da je najveći broj stabala, njih 42 komada, odnosno 58 %, sa velikim povredama, dok kod divljeg kestena ovaj postotak se penje na 61 %.

1. zdravo stablo	1 kom.	1,5 %
2. stablo sa malim povredama	28 kom.	39 %
3. stablo sa velikim povredama	42 kom.	58 %
4. stablo u odumiranju	1 kom.	1,5 %

Ova je činjenica prvenstveno rezultat nepravovremene i nepravilne njege drveća. Posebice je na ovako nepovoljnu vitalnost stabala utjecao jak rez krošnje u glavu, koji je izveden u prošlosti, a koji je za posljedicu imao fiziološko slabljenje stabala, te stvaranje velikih, otvorenih, teško kalusirajućih rana koje su onda predstavljale direktno mjesto ulaska mikroorganizama uzročnika truleži. Jednako tako, rezultat ovih neprimjerenih mjera njege krošnje bilo je i naknadno stvaranje krošnje izbijanjem novih grana na mjestu reza u glavu, tj. iz glave debla (mjesto spoja debla i krošnje). Takva glava debla zbog koncentracije grana na jednom mjestu, koje su istovremeno i pretjerano dugačke, danas predstavlja najveću opasnost od izloma.

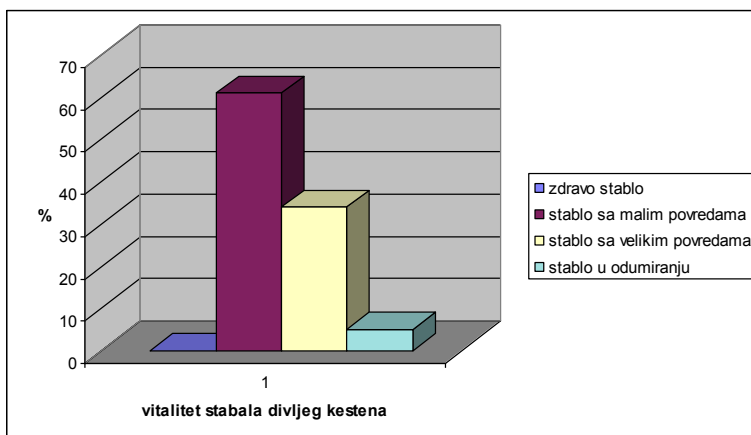
### Ocjena zdravstvenog stanja stabala divljeg kestena

1. zdravo stablo	0 kom.	0 %
2. stablo sa malim povredama	25 kom.	61 %
3. stablo sa velikim povredama	14 kom.	34 %
4. stablo u odumiranju	2 kom.	5 %
